**TRABALHO DE CONCLUSÃO DE CURSO**

**AVALIAÇÃO VISUAL DE RISCOS – NÍVEL DE SOLO X ESCALADA  
USO DA ESCALADA COMO PARÂMETRO PARA AVALIAÇÃO DE RISCO NO  
MANEJO ARBÓREO**

**NATÁLIA MARTINS EVANGELISTA DA PENHA**

**2024**

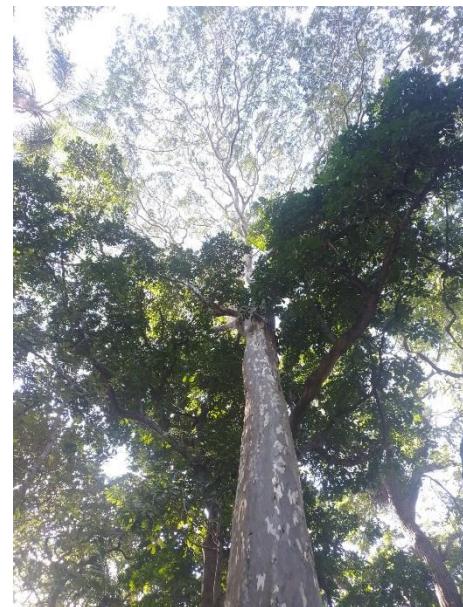
**Imagen 7:** Dossel inferior dificultando a visualização da copa do Pau-ferro - **Fonte:** Penha, N.(2024).

Como opção de mitigação de risco, fora recomendado realizar uma poda de limpeza para que os galhos secos não caiam nas alamedas de passagem do parque e causem algum acidente, garantindo a segurança e integridade dos transeuntes e do indivíduo arbóreo.

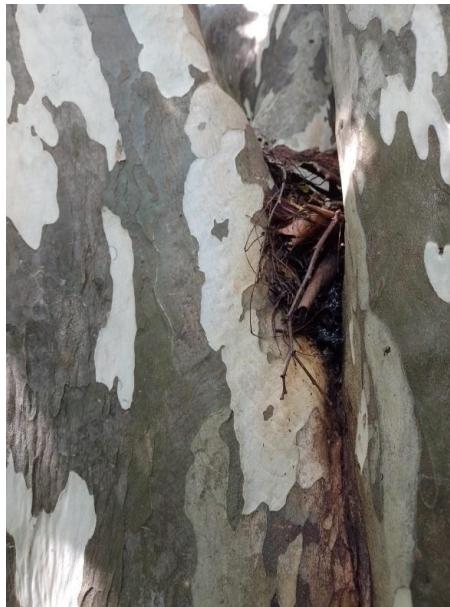
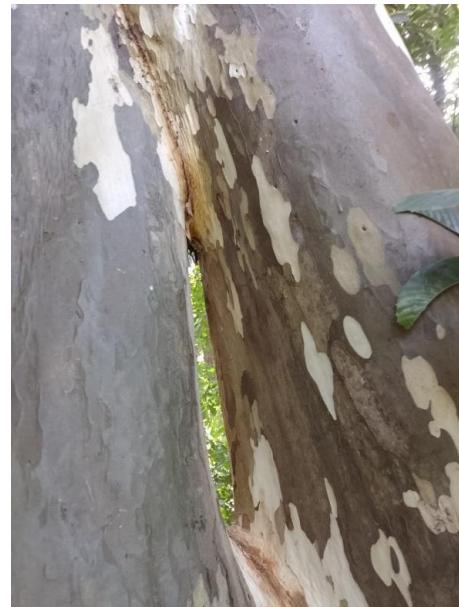
Já os resultados obtidos através da metodologia de análise nível III, com o uso de escalada, foi possível obter uma visualização muito mais abrangente do tronco e da copa da árvore analisada. Foi notada a presença de casca inclusa (**Imagens 8 e 9**) em dois pontos dos galhos formadores da copa. Esta condição acontece quando dois ramos adjacentes crescem tão próximos que acabam se fundindo, formando uma área de tecido morto entre os ramos, enfraquecendo a junção do galho, podendo causar falhas em condições climáticas adversas.

**Imagen 8:** Pau-ferro (*Libidibia ferrea*), presença de casca inclusa -  
**Fonte:** Penha, N. (2024).

**Imagen 9:** Pau-ferro (*Libidibia ferrea*), presença de casca inclusa -  
**Fonte:** Penha, N. (2024).

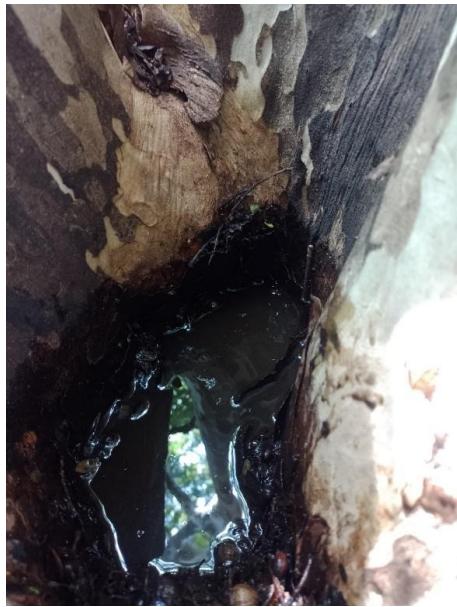
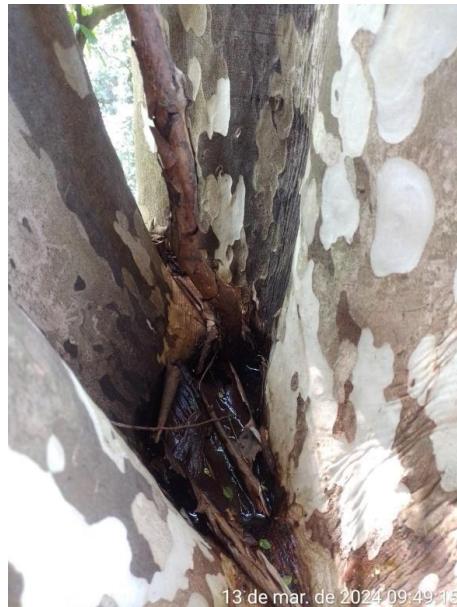
Também foi observada a presença de uma cavidade profunda na bifurcação principal do tronco. (**Imagens 10 e 11**). A cavidade possui mais de 30 cm de profundidade e há um grande acúmulo de água, sementes de outros materiais orgânicos - possivelmente trazidas por pássaros. Foi possível observar também um acúmulo de folhas já decompostas, formando uma espécie de material viscoso e úmido, similar a "lama" em seu interior (**Imagens 12, 13 e 14**). Esse acúmulo de água na bifurcação provoca deterioração do tronco devido ao excesso de umidade, sendo um grande atrativo para fungos e outras doenças bióticas. Devido à quantidade desse material viscoso, não foi possível fazer uma análise mais precisa do estado da cavidade.

**Imagen 10:** Acúmulo de água de chuva e material orgânico - **Fonte:** Penha, N.(2024).

**Imagen 11:** Acúmulo de folhas secas na bifurcação do tronco - **Fonte:** Penha, N.(2024).

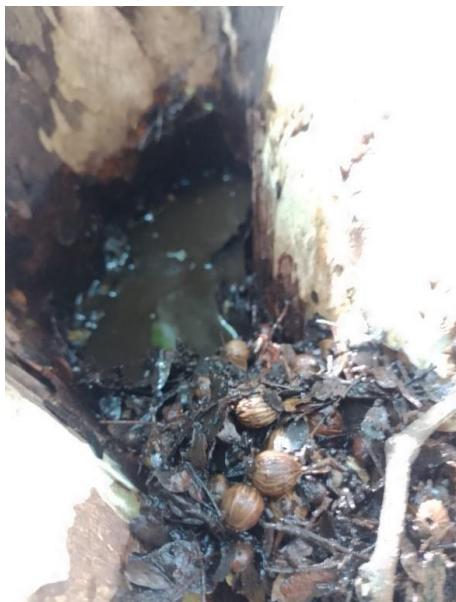
**Imagen 12:** Acumúlo de sementes, folhas, água e material orgânico. **Fonte:** Penha, N.(2024).

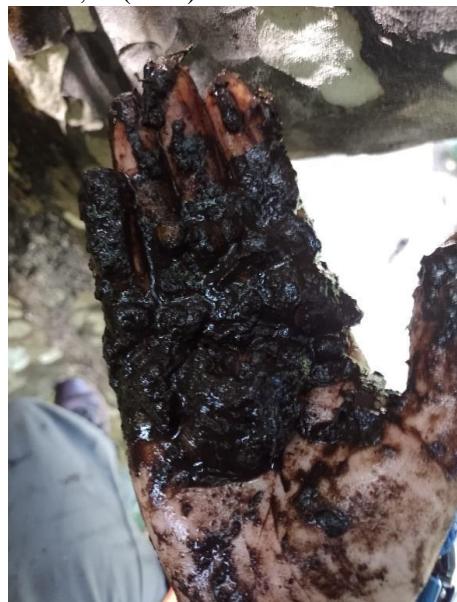
**Imagen 13:** Resíduo de material orgânico. **Fonte:** Penha, N.(2024).

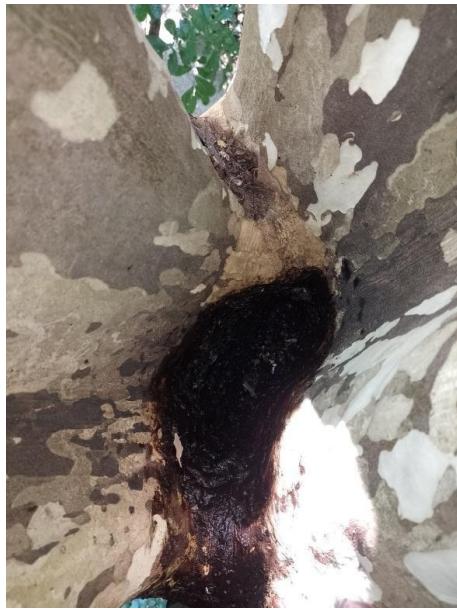
**Imagen 14:** Acumulo de sementes, folhas, água e material orgânico.  
**Fonte:** Penha, N.(2024).

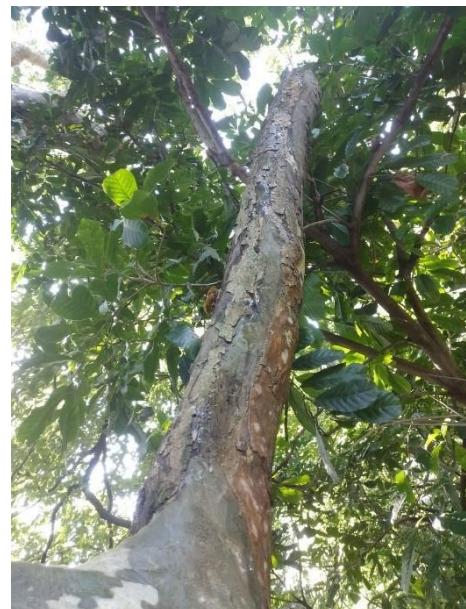
Acima do dossel formado pelas copas das árvores mais baixas, foi possível observar a presença de um galho grande em processo de decaimento. Verificou-se que a árvore está em processo de expulsão desse galho, e o enfraquecimento constante do mesmo fará com que ele apresente falha com o tempo, o que pode vir a causar um acidente por estar logo acima de uma via de passagem do parque Trianon (**Imagen 15**).

**Imagen 15:** Galho em processo de expulsão pela árvore. **Fonte:** Penha, N.(2024).

Após realizada a análise de nível III, revendo a opção de mitigação de risco apresentada na análise nível II, foi recomendada que a poda de limpeza seja realizada com maior brevidade

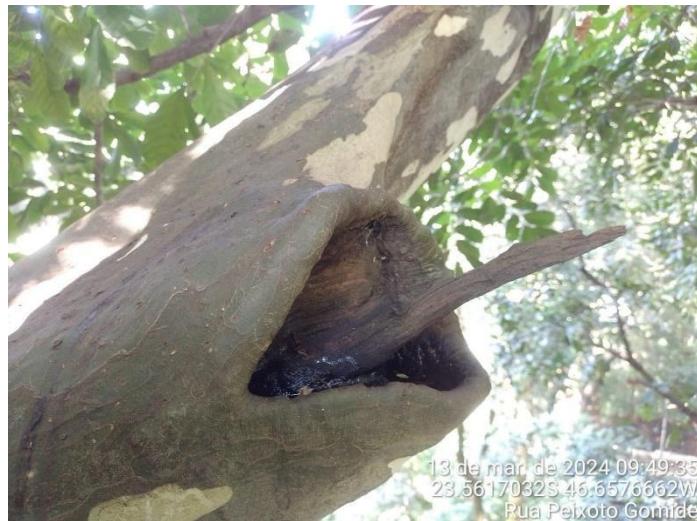
Também foi constatada a presença de uma cavidade antiga devido à queda de um galho. Não sendo possível estimar quando ocorreu a queda que causou lesão ao tronco. É possível observar a presença de acúmulo de água que poderá provocar enfraquecimento e apodrecimento do tronco devido à umidade constante (**Imagen 16**).

**Imagen 16** Cavidade provocada por conta da queda de um galho. **Fonte:** Penha, N.(2024).

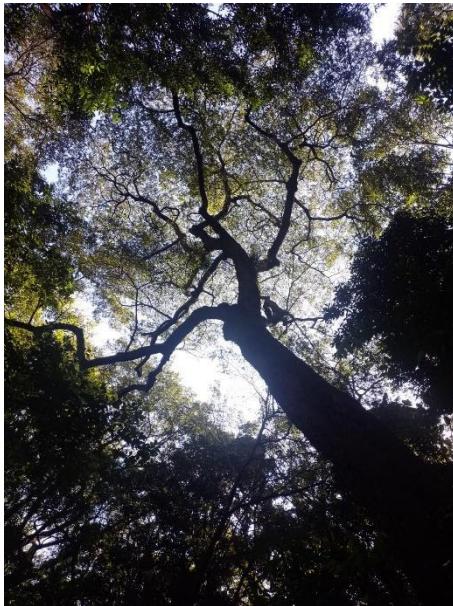
**Imagen 17:** Extensão da cavidade no tronco do Jatobá (*Hymenaea courbaril*), **Fonte:** Penha, N.(2024).

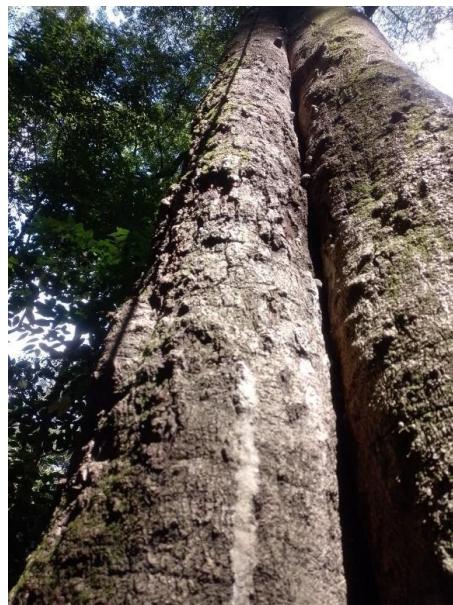
**Imagen 19:** Extensão da cavidade no tronco do Jatobá (*Hymenaea courbaril*), **Fonte:** Penha, N.(2024).

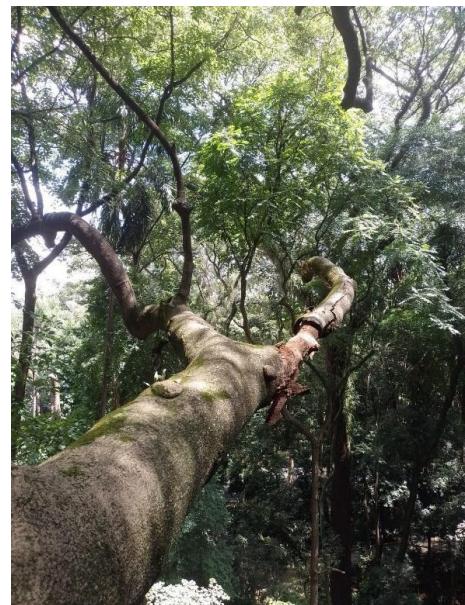
está em processo de expulsão desse galho, e o enfraquecimento constante fará com que ele apresente falha com o tempo, o que pode causar um acidente por estar logo acima de uma via de passagem do parque Trianon (**Imagen 20**).

**Imagen 20:** Galho em processo de decaimento a. **Fonte:** Penha, N.(2024).

Realizada a análise de nível III, revendo a opção de mitigação de risco apresentada na análise nível II, foi recomendada que a poda de limpeza seja realizada com maior brevidade em decorrência do risco de queda da porção de plantas epífitas penduradas e de um galho grande que pode causar um acidente. É necessário que seja realizada uma análise dos cupins encontrados no tronco para descobrir se são, ou não, detritívoros de madeira, e realizar seu controle. Também é recomendado que seja verificada a conservação da madeira do tronco com o uso de equipamentos de tomografia para avaliar a força de sustentação devido à cavidade interna e se uma supressão é recomendada.

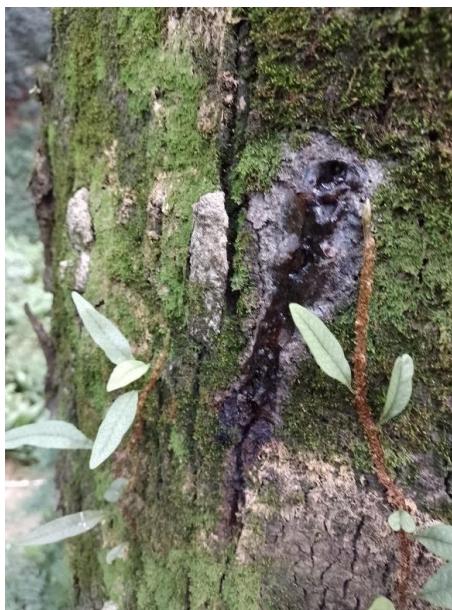
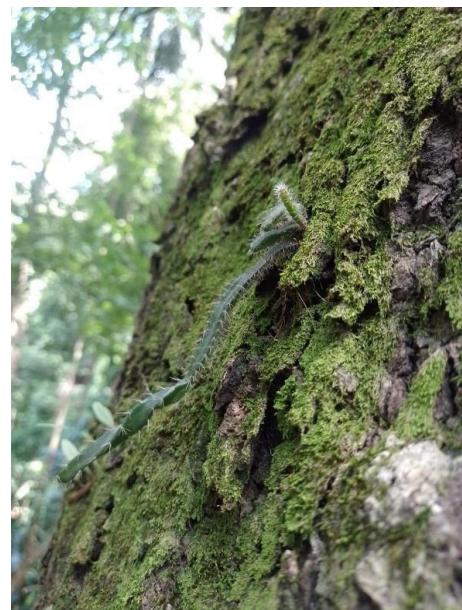
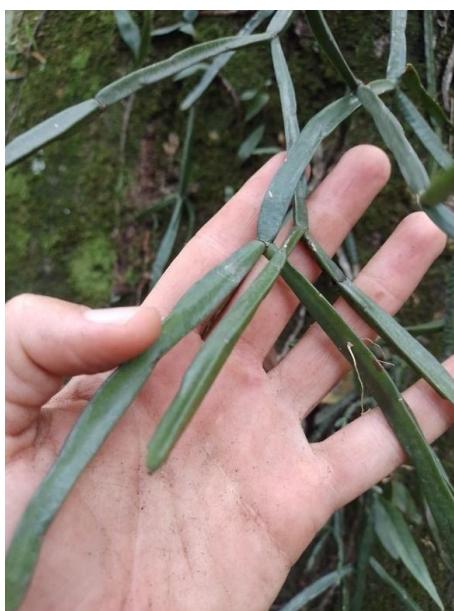
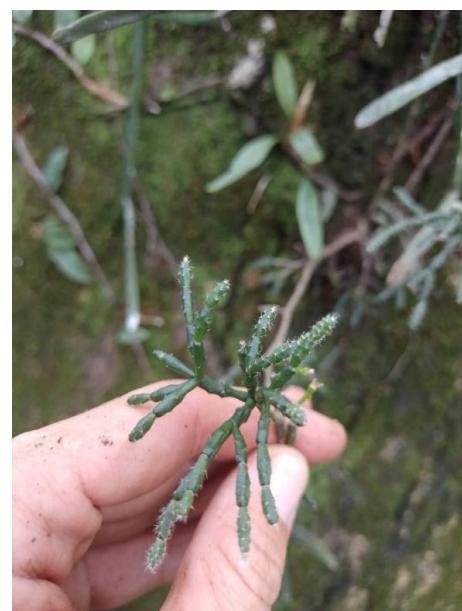
Como observado na análise nível II, uma grande quantidade de plantas epífitas foi observada crescendo no decorrer da extensão do tronco, como por exemplo duas espécies distintas de *Rhipsalis sp*, samambaias e alguma espécie de bromélia que não foi possível identificar devido à altura. (**Imagens 21, 22, 23 e 24**)

**Imagen 21 :** Presença de plantas epífitas na extensão do tronco tipo samabaia.  
**Fonte:** Penha, N.(2024).

Também foi observado que uma porção de *Rhipsalis spp.* se desprendeu do seu tronco de apoio e está pendurada por algumas raízes. Existe a possibilidade de queda desta porção devido à ação de ventos ou ainda pela ruptura destas raízes que a seguram, sendo necessário realizar a retirada para evitar acidentes.

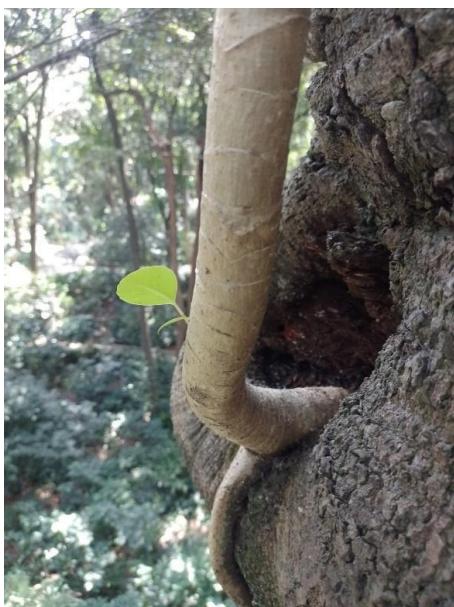
A Cheflera mencionada na avaliação de nível II estava crescendo a partir de uma cavidade por lesão de falha, suas raízes estavam se projetando para fora do tronco e forçando lentamente com seu crescimento uma abertura na lesão. (**Imagen 25**). Foi removida para evitar que seu crescimento e peso extra prejudicasse a árvore devido ao crescimento da raiz que poderia ocasionar o aumento da cavidade. (**Imagen 26**)

**Imagen 25:** Cheflera crescendo a partir da cavidade por lesão ou falha.  
**Fonte:** Penha, N.(2024).

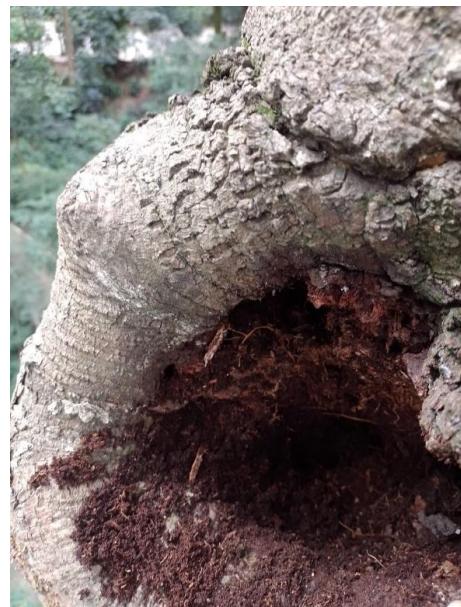
**Imagen 26:** Cavidade após retirada da Cheflera. **Fonte:** Penha, N.(2024).

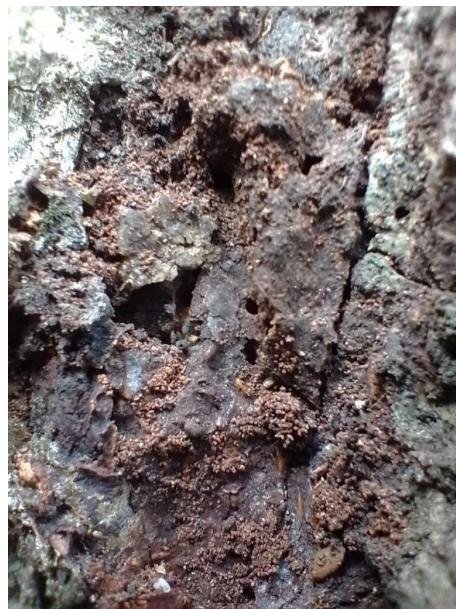
Através da escalada também foi possível observar a presença de cupins logo acima da primeira bifurcação da árvore (**imagem 27**) e também foi notada a presença de uma cavidade de aproximadamente 20 centímetros onde é possível observar o tronco realizando o englobamento natural da mesma (**imagem 28**).

**Imagen 27:** Presença de cupins.  
**Fonte:** Penha, N.(2024).

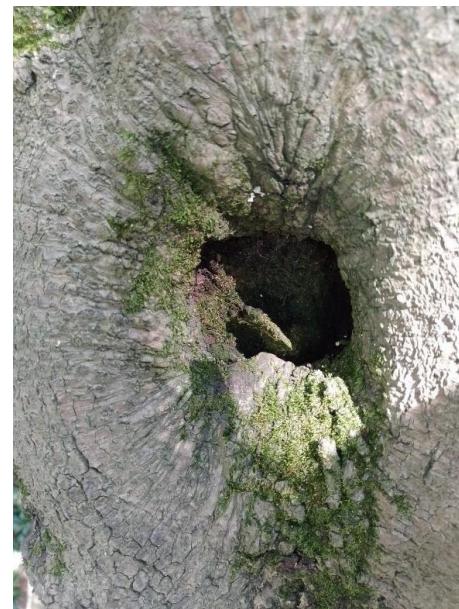
**Imagen 28:** Cavidade em processo de compartimentação. **Fonte:** Penha, N.(2024).

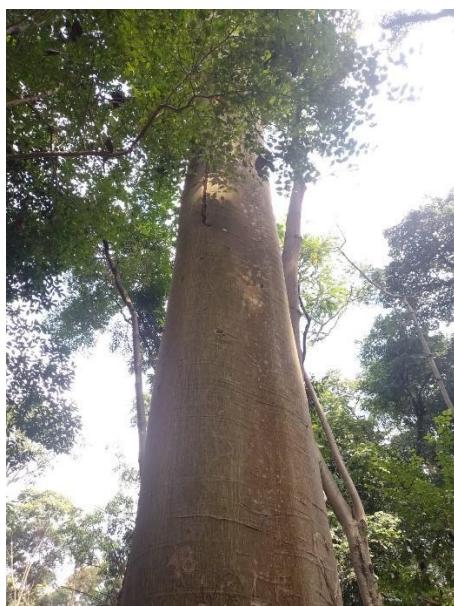
**Imagen 29:** Rachadura presente no tronco do Chichá. **Fonte:** Penha, N.(2024).

Como opção de mitigação de risco, foi recomendado realizar a observação e reavaliação da árvore a cada 6 meses para acompanhar seu estado fitossanitário e observar o desenvolvimento da rachadura do tronco.

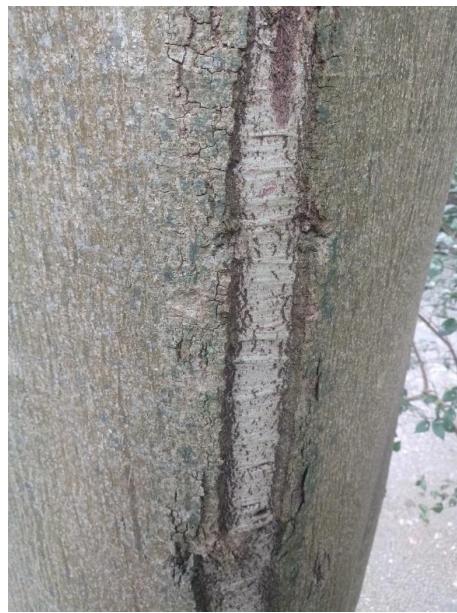
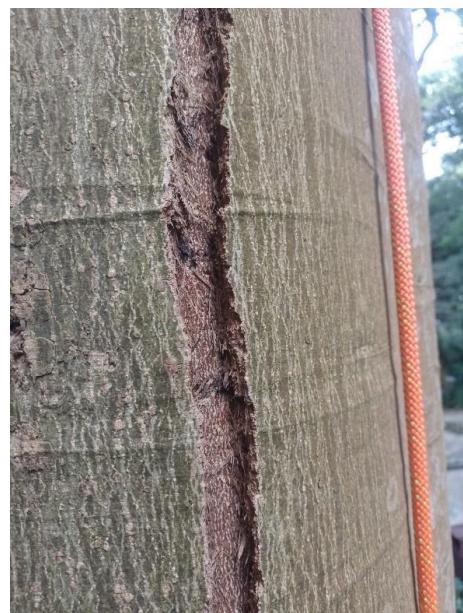
Nos resultados obtidos através da metodologia de análise nível III, com o uso de escalada, foi possível ter uma visualização melhor da rachadura do tronco, apesar de extensa a madeira aparente estar saudável e sem a presença de fatores de decomposição, aparentando ser uma rachadura de crescimento (**imagem 31 e 32**).

**Imagen 31:** Rachadura de crescimento. **Fonte:** Penha, N.(2024).

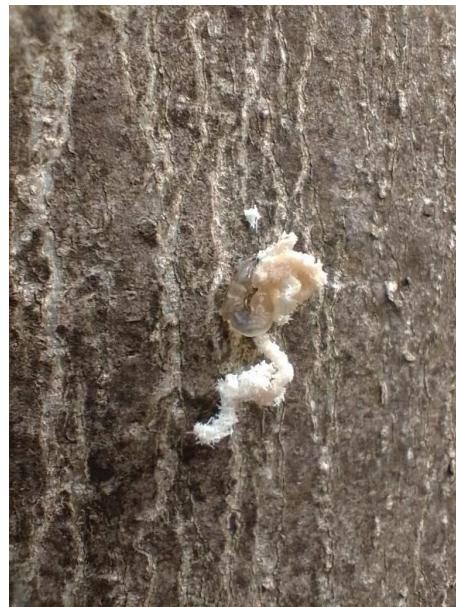
Ao longo da subida no tronco foi possível observar inúmeros pequenos furos com exudação de seiva, o que demonstra que o Chichá é constantemente atacado por alguma espécie de broca, porém consegue se defender (**imagem 33 e 34**).

**Imagen 33:** Exsudação de seiva para controle de broca. **Fonte:** Penha, N.(2024).

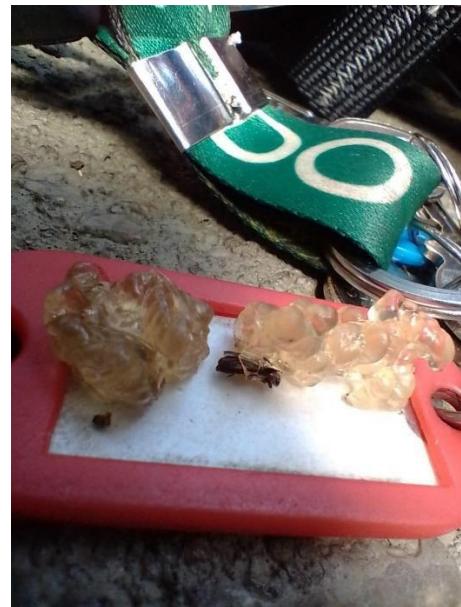
**Imagen 34:** Broca presa na exsudação da seiva. **Fonte:** Penha, N.(2024).

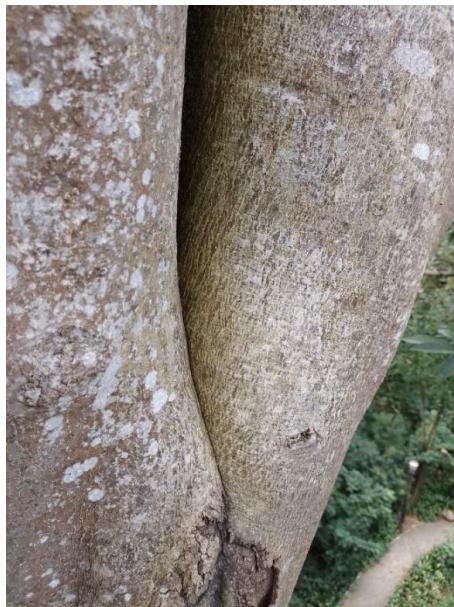
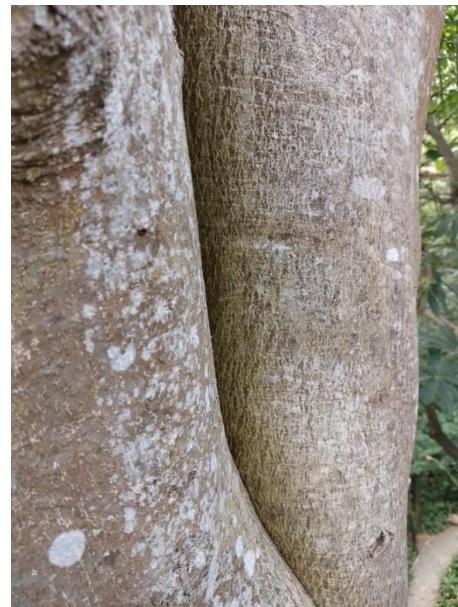
Ao chegar no ápice do tronco principal, onde ocorre a trifurcação, é possível observar a junção dos galhos que deram origem à copa e o processo de criação de casca inclusa em todas as junções existentes. É possível identificar que essa árvore pode sofrer falha devido

à sua altura, peso dos galhos e a pré existência de uma condição de risco, a condição de falha pode ser elevada com a ação de ventos ocasionais. (**Imagens 35, 36, 37 e 38**)

**Imagen 35:** Ramos co-dominantes com casca inclusa. **Fonte:** Penha,

Após realizada a análise de nível III, revendo a opção de mitigação de risco apresentada na análise nível II, foi recomendado que seja feita a instalação de sistema de suporte suplementar do tipo cabeamento, interligando os galhos da trifurcação no terço

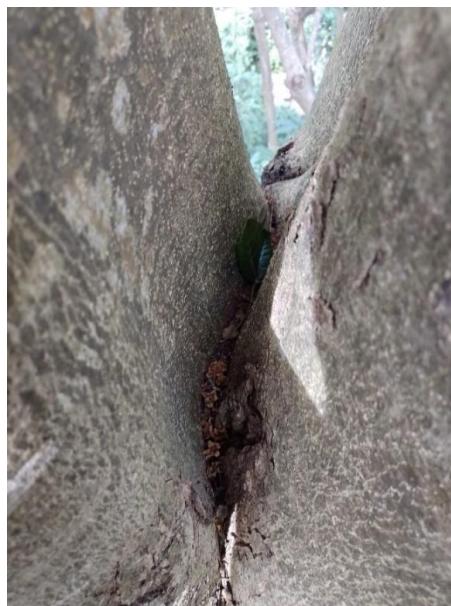
**Imagen 37:** Cavidade da bifurcação  
**Fonte:** Penha, N.(2024).

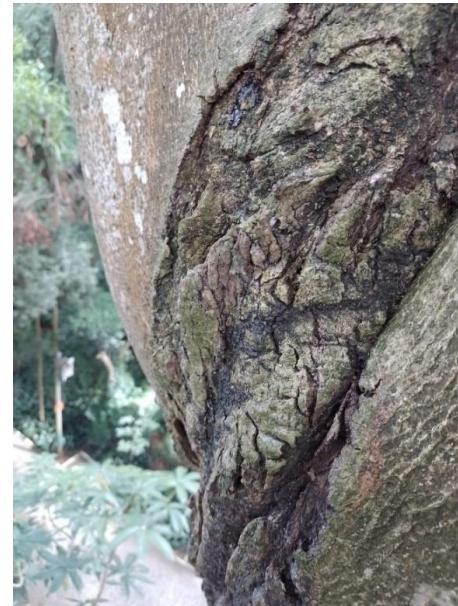
**Imagen 38:** Bifurcação com casca inclusa. **Fonte:** Penha, N.(2024).

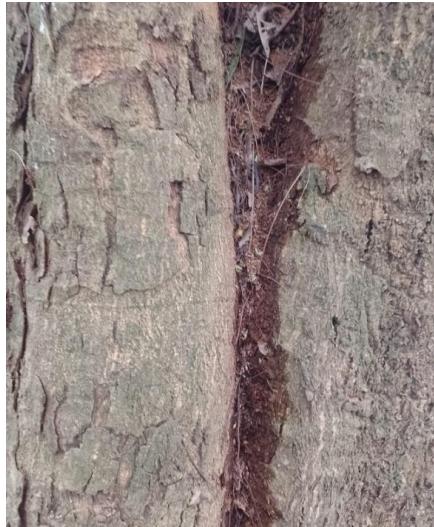
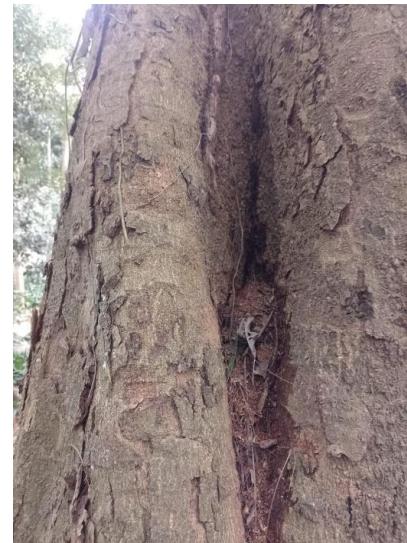
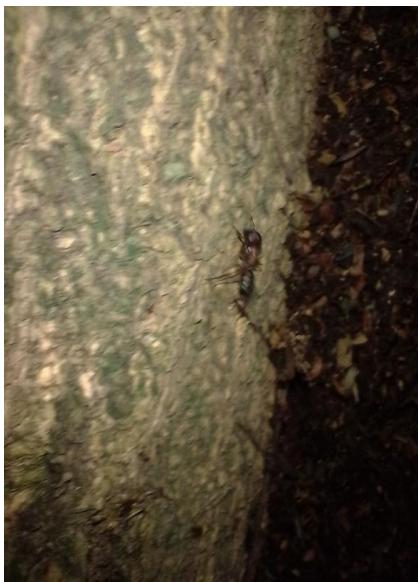
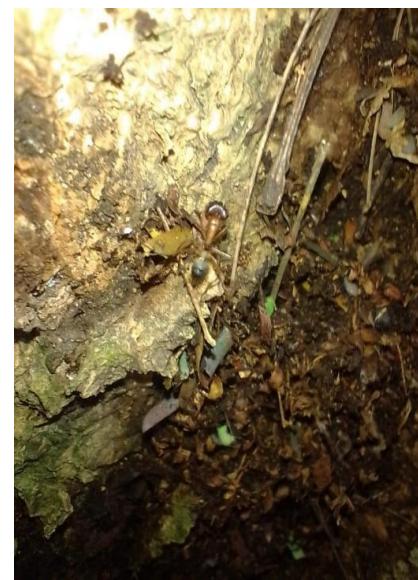
Logo na primeira porção do tronco a aproximadamente 5 metros do solo foi possível visualizar uma grande colônia de formigas fazendo ninho em uma rachadura longitudinal do tronco (**imagem 41, 42, 43 e 44**).

**Imagen 41:** Presença de formigueiro em cavidade. **Fonte:** Penha, N.(2024).

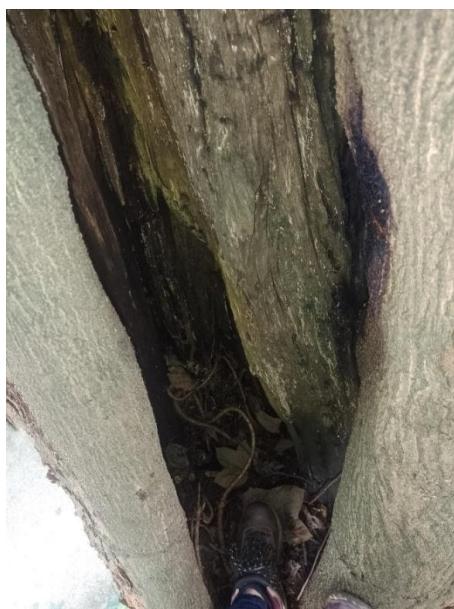
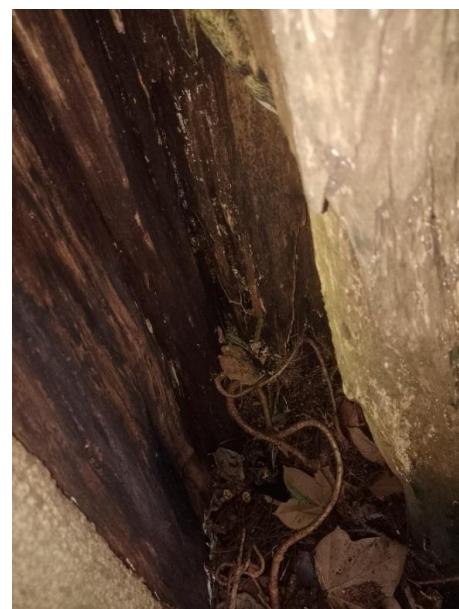
Na porção superior do tronco foi possível visualizar uma grande cavidade que não foi possível visualizar na análise nível II realizada do solo. Essa cavidade tem aproximadamente 40 cm de profundidade e 1 metro de altura a aproximadamente 3 metros do solo. Dentro dessa cavidade existe uma grande quantidade de material em decomposição o que faz com que o tronco fique sempre úmido (**imagem 45 e 46**).

**Imagen 45:** Cavidade extensa. **Fonte:** Penha, N.(2024).

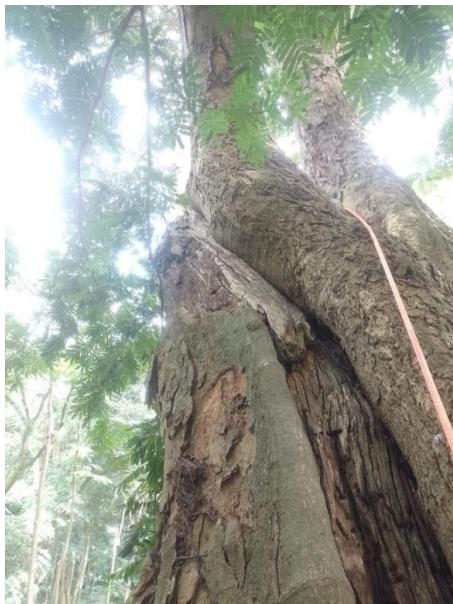
Também foi possível observar de perto a cavidade mencionada na análise nível II e existem diversas rachaduras que penetram o tronco através da cavidade, não foi observado a presença de formigas, cupins ou fungos (**imagem 47 e 48**).

**Imagen 47:** Continuação da cavidade.  
**Fonte:** Penha, N.(2024).

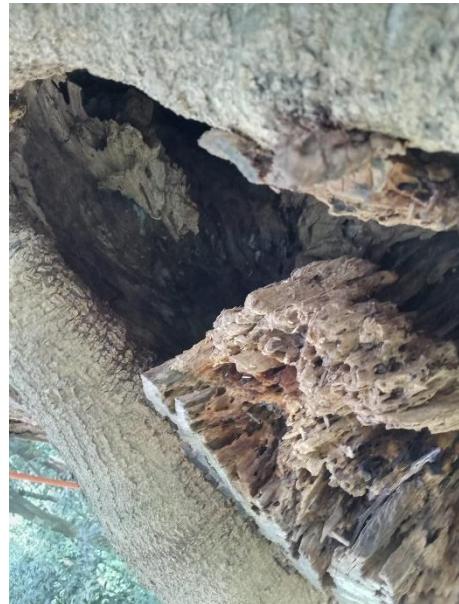
**Imagen 48:** Lesão de por poda incorreta. **Fonte:** Penha, N.(2024).
